ESTUDI PER ANALITZAR LES CAUSES D'OLORS A LA SURGÈNCIA DE LA FALCONERA  
ENCAMINAT A MINIMITZAR EL SEU IMPACTE AL POBLE DEL GARRAF

INFORME FINAL

ANNEX 8. TOPOGRAFIA DE LA FALCONERA, SITGES (GARRAF) 2020-2021

Juny 2021

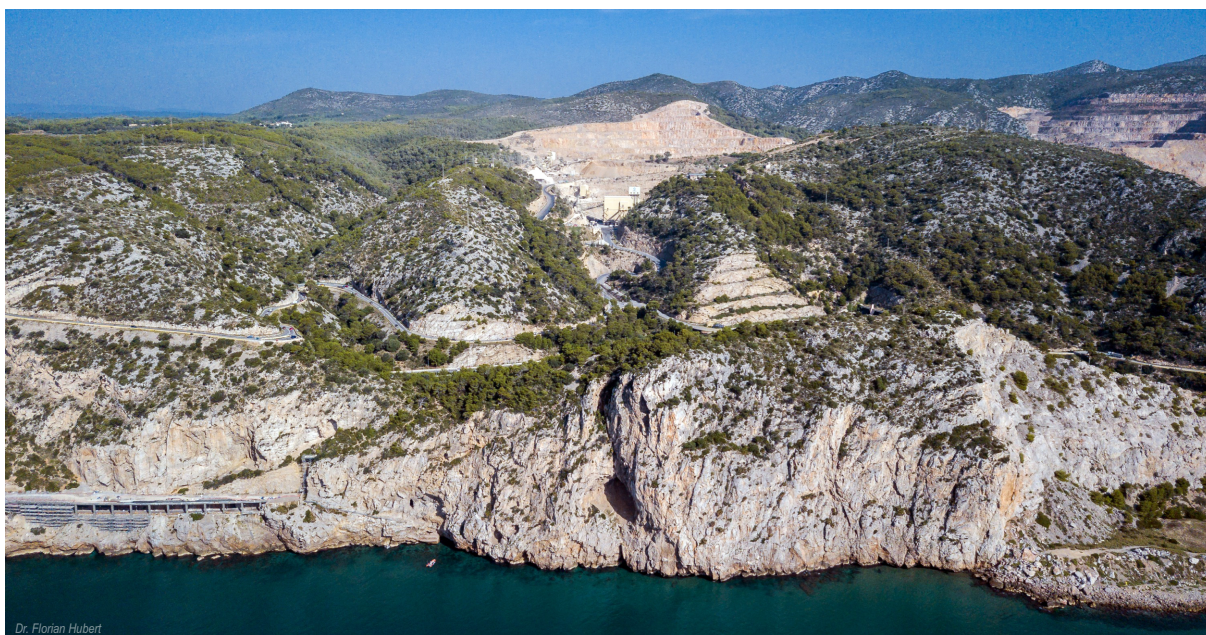
# LA FALCONERA

Sitges (Garraf)

Topografia: Josep M<sup>a</sup> Cervelló i Toni Inglès (2020/2021)

Dibuix: Toni Inglès
